| ビタマンケ覆道 | 路線名 | 所在地 | 施設区分 | 延長(ブロック数) | 竣工年次 | 前回点検 |
| | 宝浜海岸道路 | 広尾郡広尾町字タンネソ | ロックシェッド | 463m(39ブロック) | 1977年 | 2018年 |

## 宝浜第3覆道

| 宝浜トンネル | 路線名 | 所在地 | 施設区分 | 延長(スパン数) | 竣工年次 | 前回点検 |

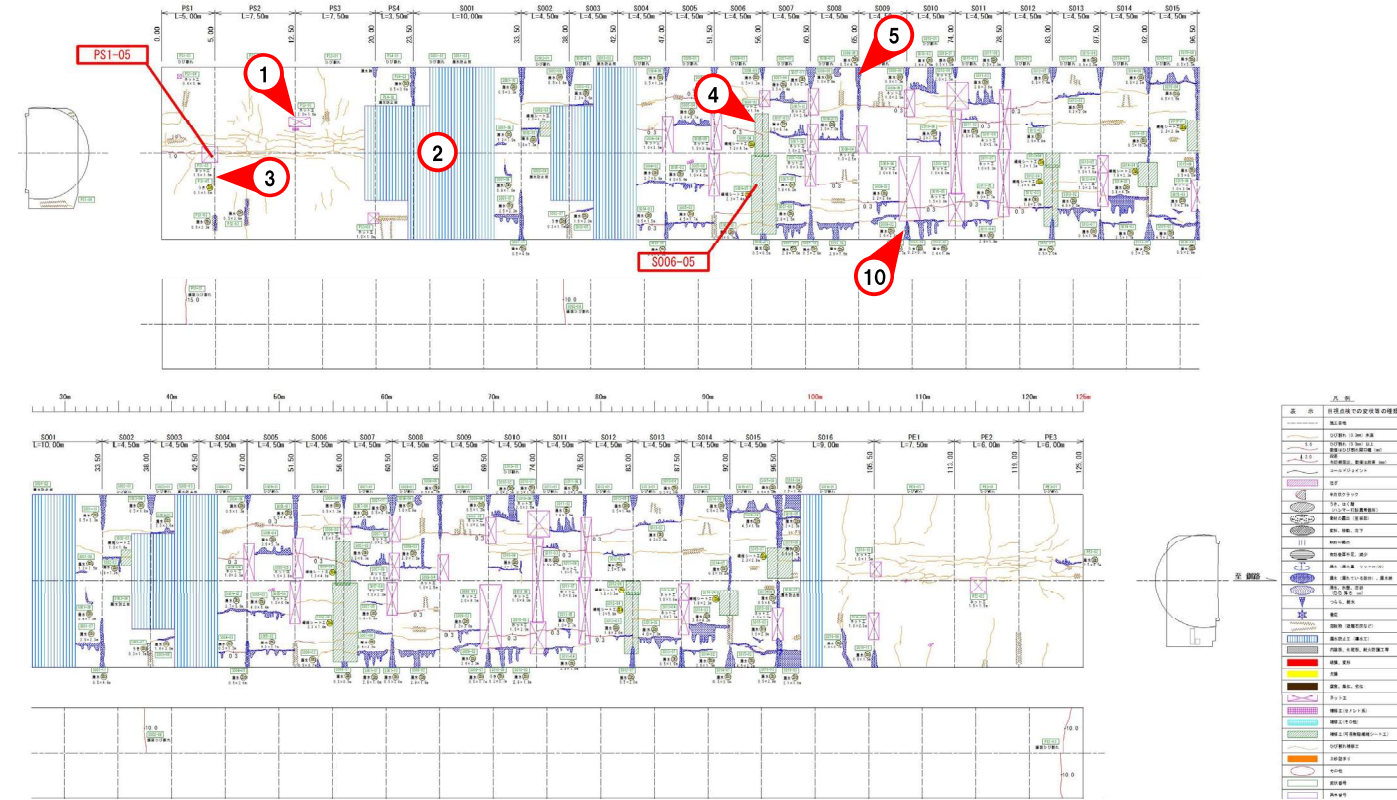
| 部 材 名 | 覆工アーチ (PS003-2) | | |
| 変 状 種 類 | 補修済(ネット工) | | |

| 部 材 名 | 覆工アーチ (S001-03) | | |
| 変 状 種 類 | 補修済(漏水防止板) | | |

| | 部 材 名 | 覆工横断目地 (PS001-05) | |
| | 変 状 種 類 | うき、はく離 | |

| 部 材 名 | 覆工横断目地 (S006-04) | | |
| 変 状 種 類 | うき、はく離 | | |

| | 部 材 名 | 覆工横断目地 (S008-05) | | |
| | 変 状 種 類 | 漏水 | | |

| 部 材 名 | 覆工横断目地 (S010-09) | | |
| 変 状 種 類 | うき、はく離 | | |

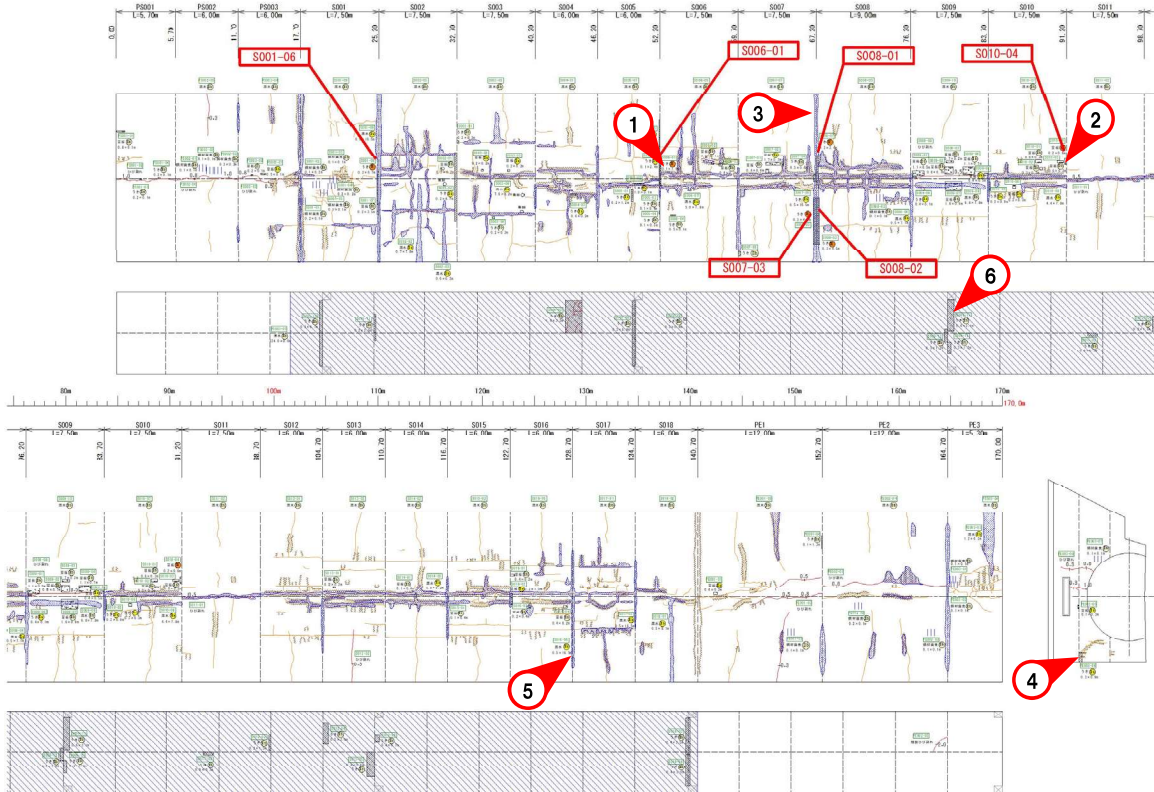
| 起点全景 | 終点全景 | | | | | | |
| 内空状況 | 頂版上状況 | | | | | | |

| 部 材 名 | 覆工横断目地 (S006-01) | 部 材 名 | 覆工横断目地 (S010-03) | 部 材 名 | 覆工横断目地 (S008-02) | 部 材 名 | 覆工横断目地 (PE003-06) | 部 材 名 | 覆工横断目地 (S016-06) | 部 材 名 | 覆工横断目地 (S009-11) | | | | |
| 変 状 種 類 | うき、はく離 | 変 状 種 類 | うき、はく離 | 変 状 種 類 | うき、はく離 | 変 状 種 類 | うき、はく離 | 変 状 種 類 | 漏水 | 変 状 種 類 | うき、はく離 | | | | |
| 前回判定 | Ⅲ | 今回判定 | Ⅲ | 前回判定 | Ⅲ | 今回判定 | Ⅲ | 前回判定 | Ⅱa | 今回判定 | Ⅱa | 前回判定 | — | 今回判定 | Ⅱb |
